AMMINISTRAZIONE COMUNALE DI GABIANO (AL)

"Catalogo dei beni culturali architettonici"

Seconda tranche - 2006

Catalogo dei Beni Culturali Architettonici - II tranche, anno 2006 A cura di Progetto Cultura - GRUPPO RISORSE

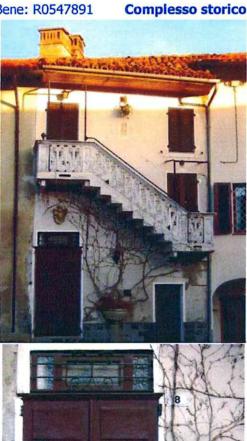
tranche - 2006 Scheda nº 4

Codice Bene: R0547891 Complesso storico edilizio con caratteri neoliberty
